Im Wasser gebaut

Neugründung, Erhalt und Umbau der historischen Amtsmühle Harste

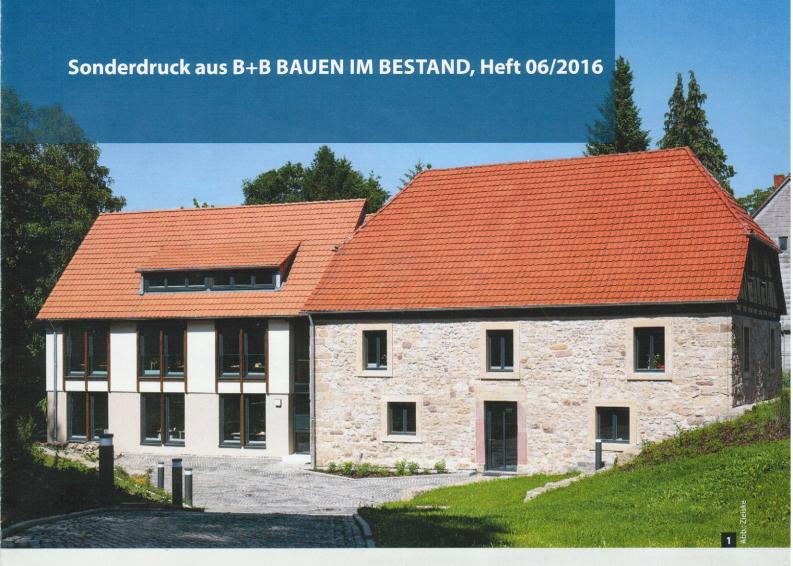
Abb. 1: Nach dem Umbau kann die alte Mühle zusammen mit dem neuen Anbau (links) als Büro- und Verwaltungsgebäude genutzt werden.

ie historische Amtsmühle sollte als eines der ältesten Gebäude der Gemeinde Harste erhalten und für eine zeitgemäße Nutzung als Büro- und Verwaltungsgebäude hergerichtet werden (Abb. 1/2). Ziel war es, das Bruchstein-Mühlengebäude in neuem Glanz für eine zeitgemäße Nutzung herzurichten und es zugleich als Geschichtszeugnis und Wahrzeichen der Gemeinde zu erhalten. Die topografische Lage, der vorgefundene Baugrund und hohe Grundwasserspiegel machten aber eine moderne Nutzung des historischen Mühlengebäudes fast unmöglich. Hinzu kamen die energetischen Standards und die Brandschutzanforderungen, die ein Büro- und Verwaltungsgebäude heutzutage erfüllen muss. Zu den Brandschutzmaßnahmen gehörten zum Beispiel feuerhemmende, dicht- und selbstschließende Türen, Entrauchungsöffnungen in Treppenräumen und gekennzeichnete Fluchtund Rettungswege.
