Abb. 2: Für die Nutzung der alten Mühle seit den 1960er-Jahren als Wohngebäude wurden umfangreiche Veränderungen an der historischen Bausubstanz vorgenommen.

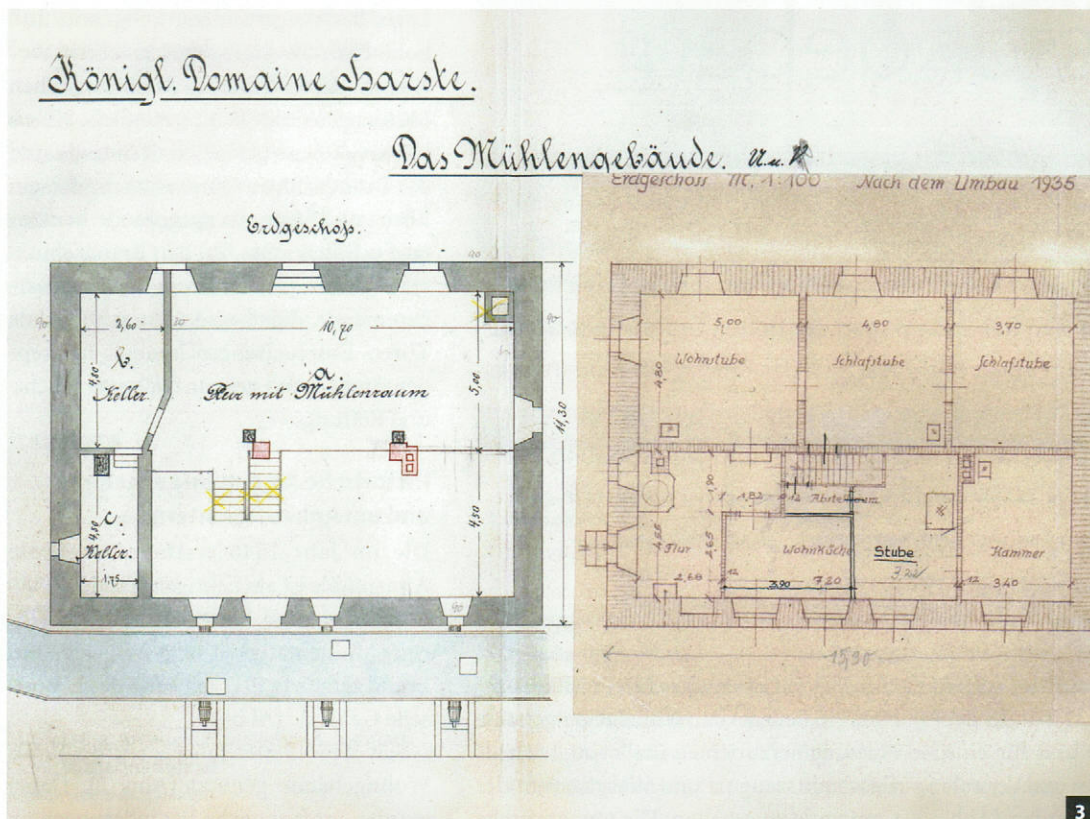
Abb. 3: Nach einem Brand, der 1911 teilweise das historische Gebäude zerstörte, veränderte sich unter anderem die Aufteilung des Erdgeschosses, wie die alten Pläne zeigen.
